**Renaturierung Flamingoteich Ortsteil Schönefeld  
Flur 1, Flurstücke 446 und 445 (tw.)**

**Bericht zur Baudurchführung und ökologischen Bauüberwachung  
2. Phase – Biologische Teichentschlammung**

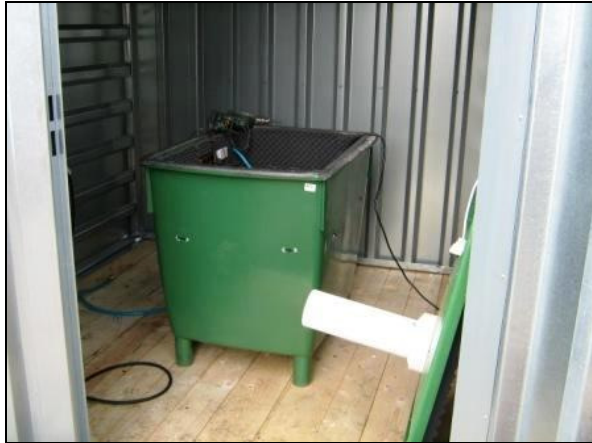
Gehäuse für den Kompressor im verschließbaren Container

Die technischen Anlagen zur Durchführung wurden am 25.03.2009 installiert und am 31.03.2009 in Betrieb genommen. Der Kompressor zur Druckluftherzeugung befand sich eingehaust und schallgedämmt in einem Metall-Container, der an der Fußgängerbrücke neben dem Hotel „Albergo“ aufgestellt wurde. Die Stromversorgung mit 220 V wurde aus dem Hotel heraus sichergestellt. Die Kontinuität der Stromversorgung wurde in koordinierter Abstimmung sowohl vom Ausführungsbetrieb als auch vom Hotelbetreiber kontrolliert. Im Gewässer wurden insgesamt 120 m Drausy-Schlauch in einer großen Schleife verlegt.

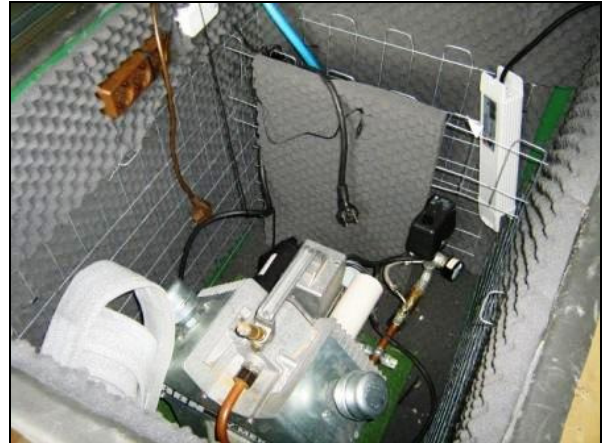
Kompressor mit Schalldämmmatten im Gehäuse

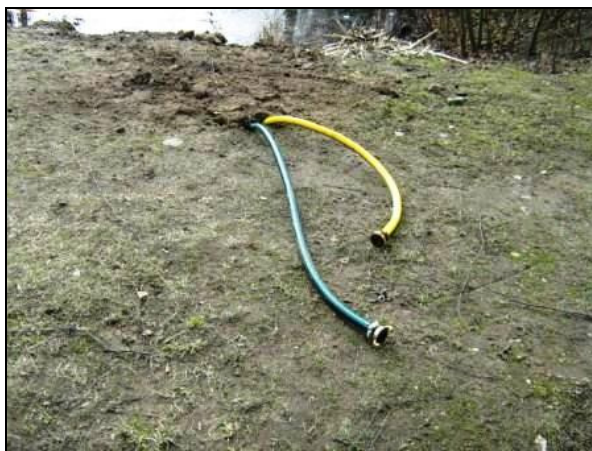
Erdüberdeckte Verlegung der Schlauchanschlüsse am östlichen Gewässerzugang

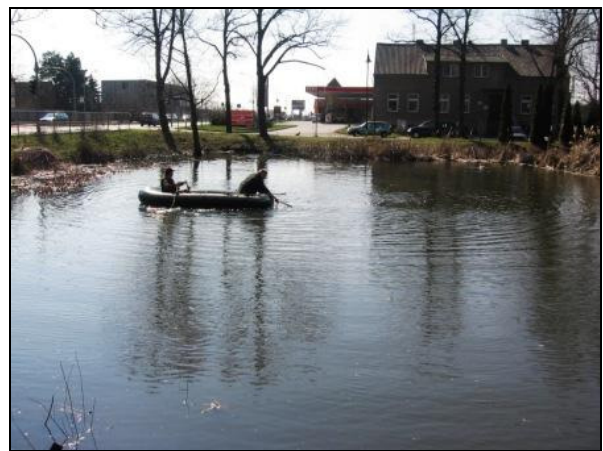
Schlauchbooteinsatz zur Verlegung des Drausyschlauches in einer Schleife

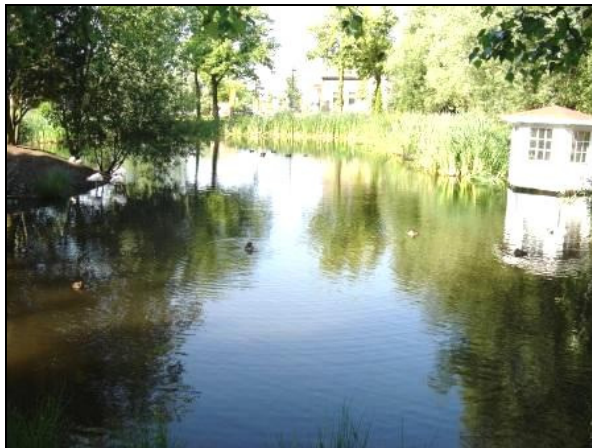
Behandlungsphase Sommer; 24.06.2009

Die Funktionstüchtigkeit des Drausy-Schlauches konnte während der Durchführung optisch an den aufsteigenden Luftblasen erkannt werden.

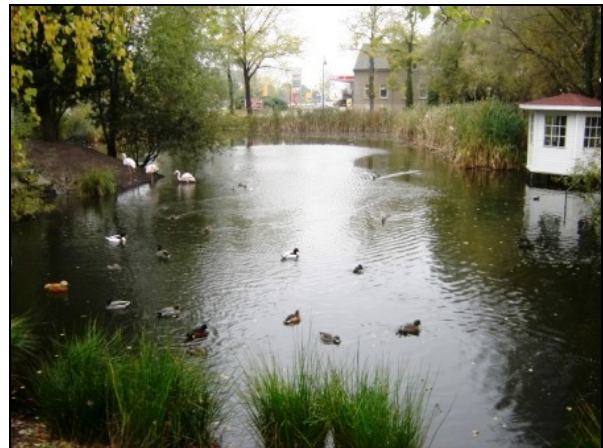
Behandlungsphase Herbst; 22.10.2009
